Funktionsprovning av tätskiktsystem för våtutrymmen 2022

Ulf Antonsson, Ulf Berntsson, Bengt Nordling, Ingvar
Demker och Mia Sjöqvist

RISE Rapport 2022:15

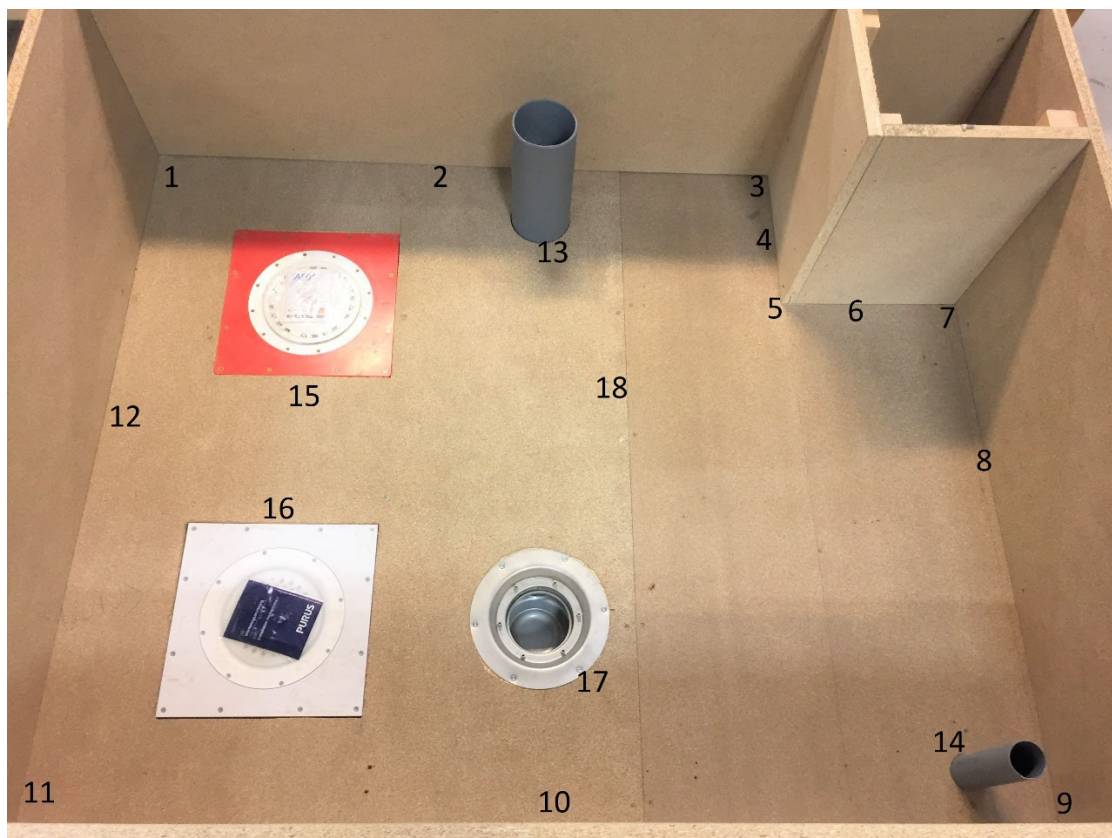
Kontrollpunkt	Placering	Läckage	Inga läckage
1	Innerhörn		X
2	Golv-vägg vinkel		X
3	Innerhörn		X
4	Golv-vägg vinkel		X
5	Ytterhörn		X
6	Golv-vägg vinkel		X
7	Innerhörn		X
8	Golv-vägg vinkel		X
9	Innerhörn	X	
10	Golv-vägg vinkel	X	X
11	Innerhörn		X
12	Golv-vägg vinkel		X
13	Stort avloppsrör, DN110		X
14	Litet avloppsrör, DN50		X
15	Vid Jafobrunnen		X
16	Vid Purusbrunnen		X
17	Vid Blücherbrunnen		X
18	Vid mittskarv		X

Punkt 9: Läckage i hörnet, ca 7x5 cm.

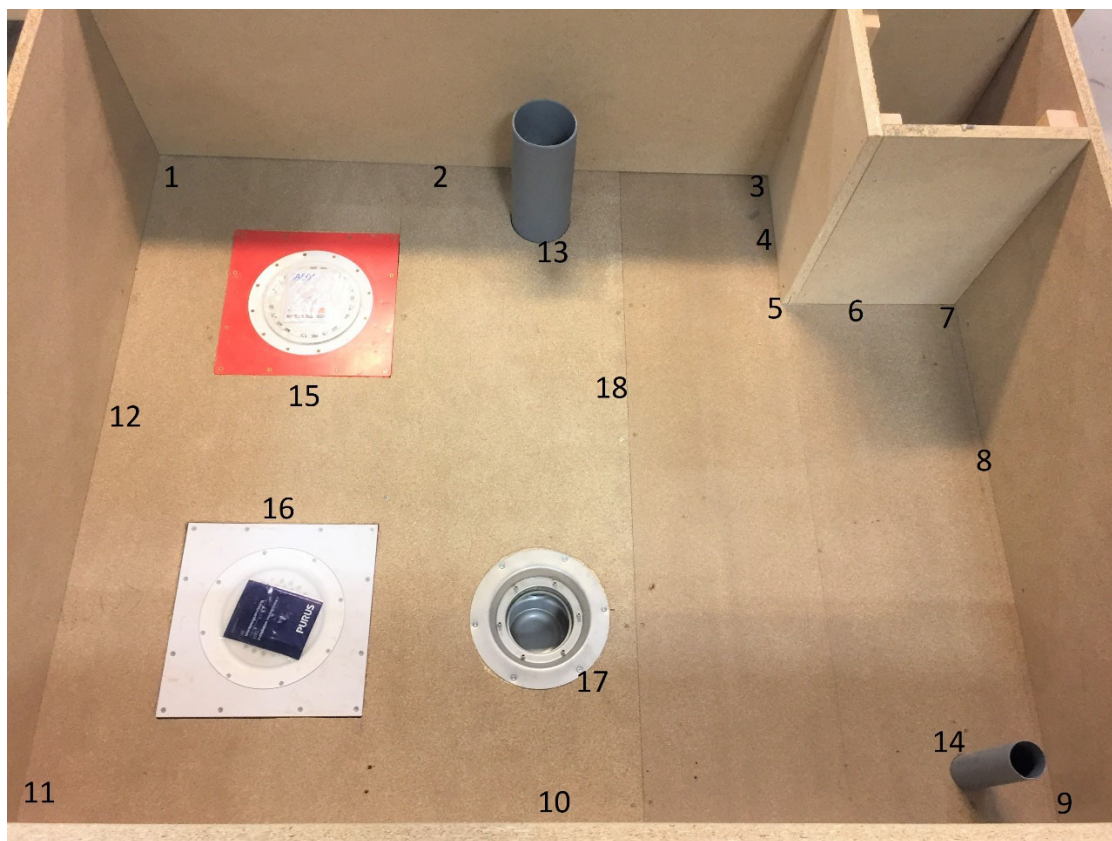
Kontrollpunkt	Placering	Läckage	Inga läckage
1	Innerhörn		X
2	Golv-vägg vinkel		X
3	Innerhörn		X
4	Golv-vägg vinkel		X
5	Ytterhörn		X
6	Golv-vägg vinkel		X
7	Innerhörn		X
8	Golv-vägg vinkel		X
9	Innerhörn		X
10	Golv-vägg vinkel		X
11	Innerhörn		X
12	Golv-vägg vinkel		X
13	Stort avloppsrör, DN110	X	
14	Litet avloppsrör, DN50	X	
15	Vid Jafobrunnen		X
16	Vid Purusbrunnen		X
17	Vid Blücherbrunnen		X
18	Vid mittskarv		X

Punkt 13: Större läckage, som bredast 10–15 cm.

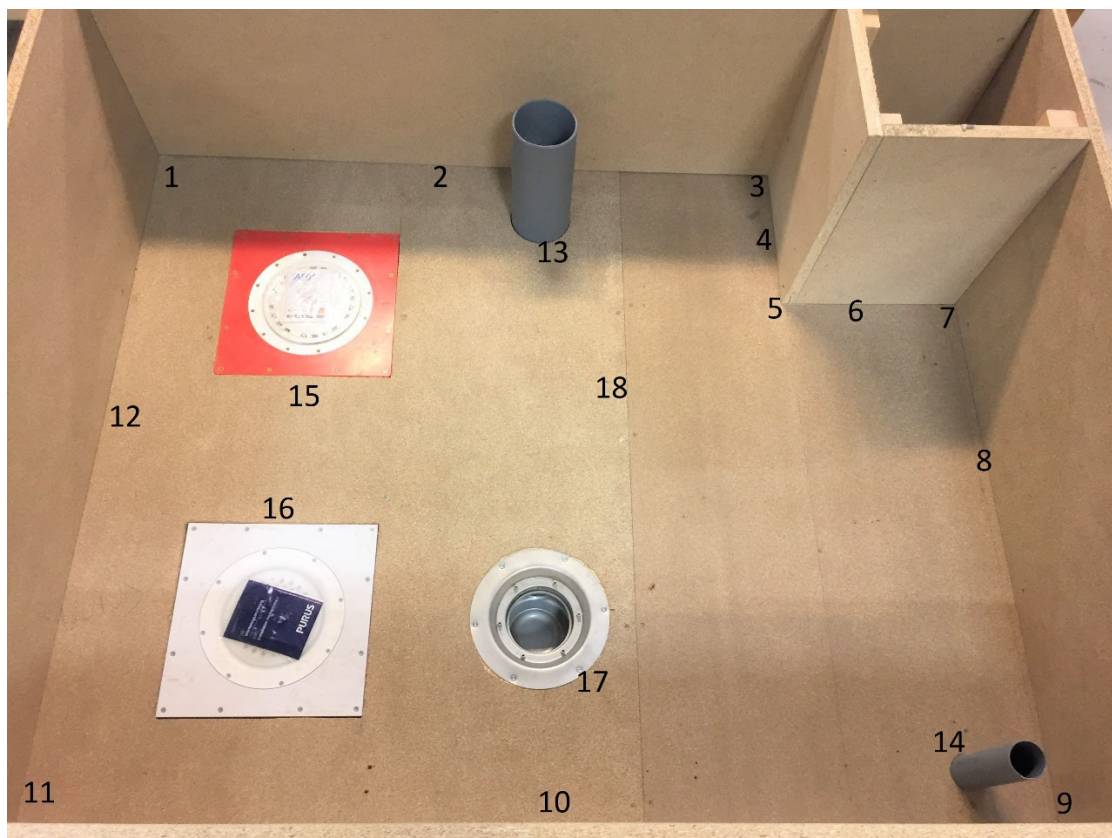
Kontrollpunkt	Placering	Läckage	Inga läckage
1	Innerhörn	X	
2	Golv-vägg vinkel		X
3	Innerhörn		X
4	Golv-vägg vinkel		X
5	Ytterhörn		X
6	Golv-vägg vinkel		X
7	Innerhörn	X	
8	Golv-vägg vinkel		X
9	Innerhörn		X
10	Golv-vägg vinkel		X
11	Innerhörn		X
12	Golv-vägg vinkel		X
13	Stort avloppsrör, DN110		X
14	Litet avloppsrör, DN50		X
15	Vid Jafobrunnen		X
16	Vid Purusbrunnen		X
17	Vid Blücherbrunnen		X
18	Vid mittskarv		X

Punkt 1: Större läckage, ca Ø20 cm.

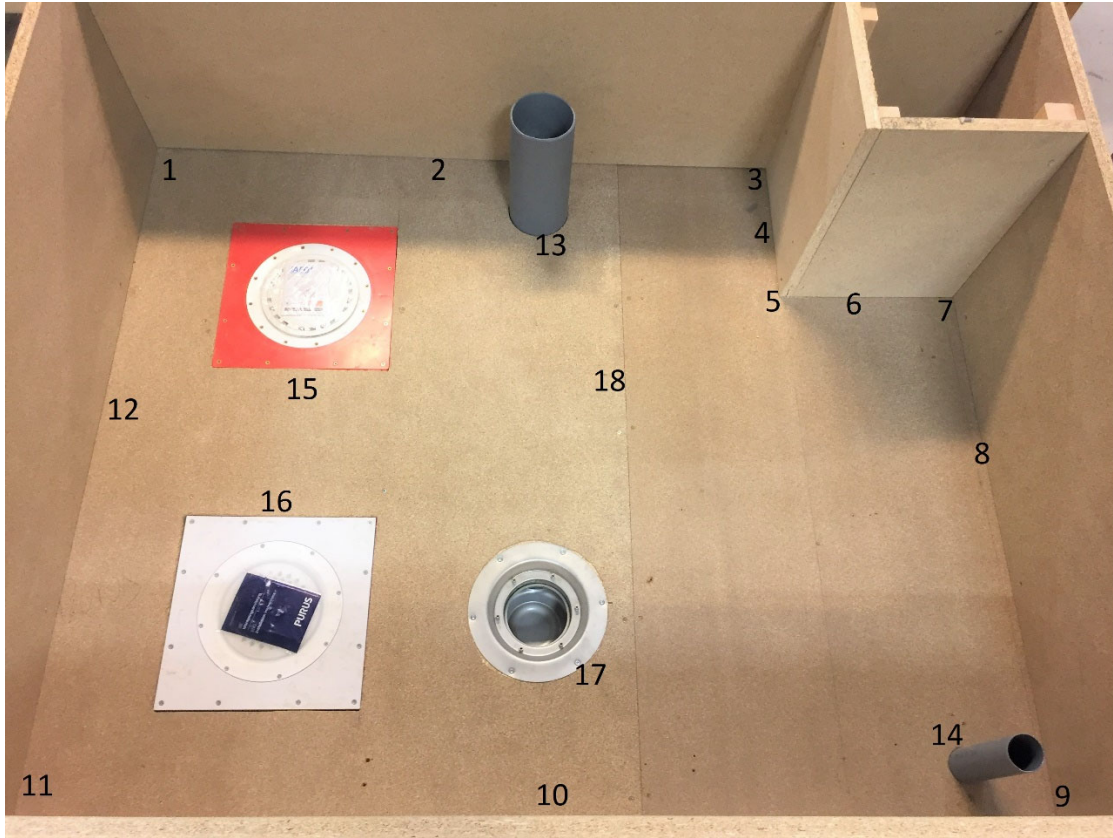
Kontrollpunkt	Placering	Läckage	Inga läckage
1	Innerhörn		X
2	Golv-vägg vinkel		X
3	Innerhörn		X
4	Golv-vägg vinkel		X
5	Ytterhörn		X
6	Golv-vägg vinkel		X
7	Innerhörn		X
8	Golv-vägg vinkel		X
9	Innerhörn		X
10	Golv-vägg vinkel		X
11	Innerhörn		X
12	Golv-vägg vinkel		X
13	Stort avloppsrör, DN110	X	
14	Litet avloppsrör, DN50	X	
15	Vid Jafobrunnen		X
16	Vid Purusbrunnen		X
17	Vid Blücherbrunnen		X
18	Vid mittskarv		X

Punkt 13: Det var blött runt hela röret, bredd 6–10 cm.

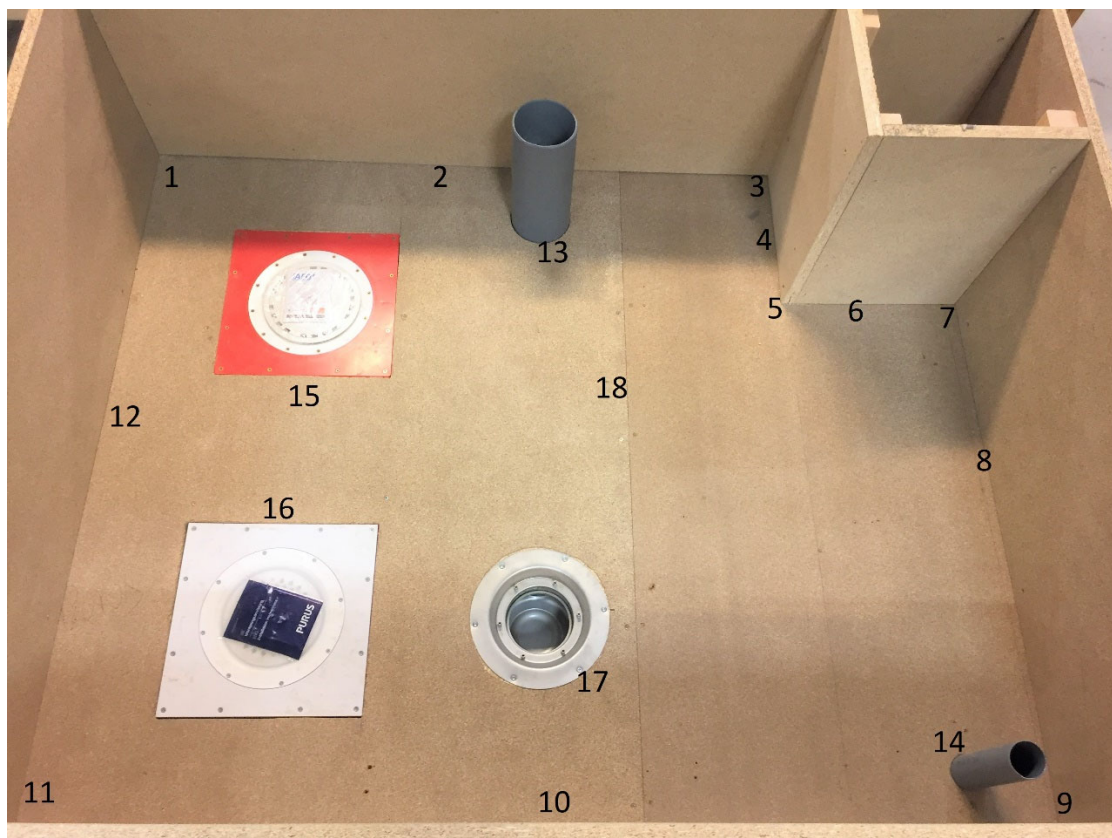
Kontrollpunkt	Placering	Läckage	Inga läckage
1	Innerhörn		X
2	Golv-vägg vinkel		X
3	Innerhörn	X	X
4	Golv-vägg vinkel		X
5	Ytterhörn		X
6	Golv-vägg vinkel		X
7	Innerhörn		X
8	Golv-vägg vinkel		X
9	Innerhörn		X
10	Golv-vägg vinkel		X
11	Innerhörn		X
12	Golv-vägg vinkel		X
13	Stort avloppsrör, DN110		X
14	Litet avloppsrör, DN50		X
15	Vid Jafobrunnen		X
16	Vid Purusbrunnen	X	X
17	Vid Blücherbrunnen		X
18	Vid mittskarv		X

Punkt 3: Läckage längd ca 10–12 cm.

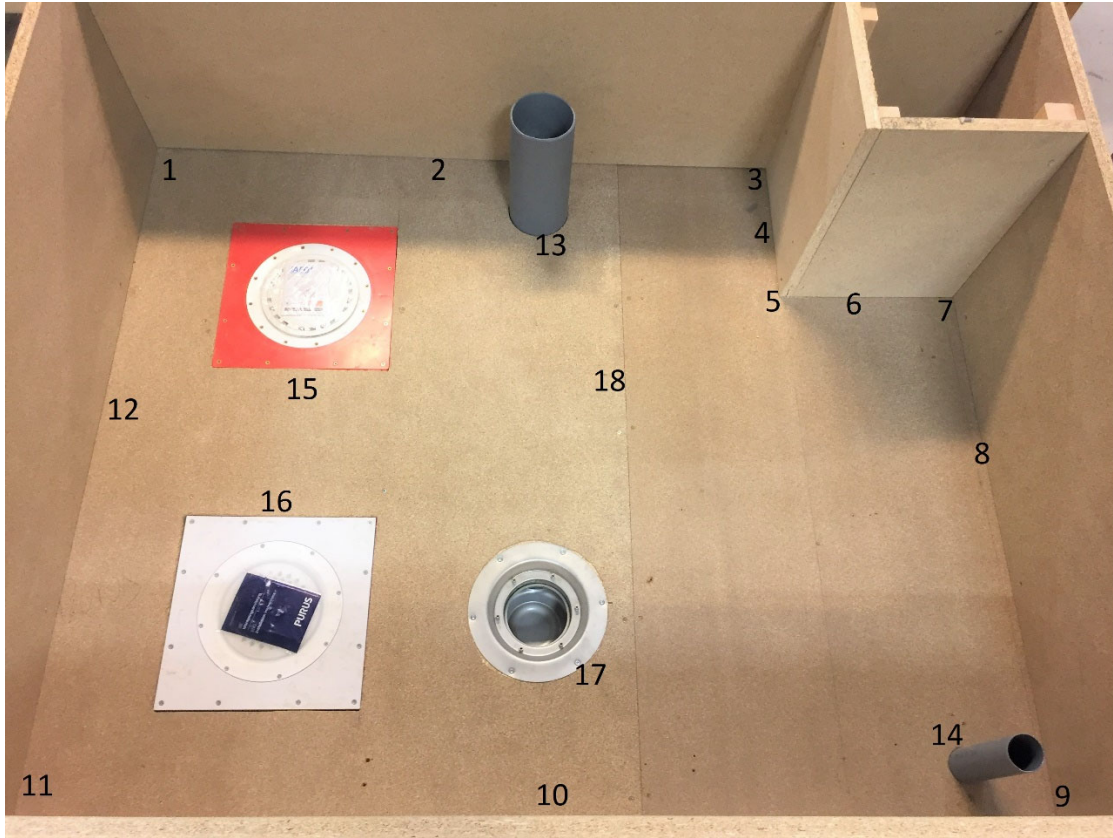
Kontrollpunkt	Placering	Läckage	Inga läckage
1	Innerhörn		X
2	Golv-vägg vinkel		X
3	Innerhörn		X
4	Golv-vägg vinkel		X
5	Ytterhörn		X
6	Golv-vägg vinkel		X
7	Innerhörn		X
8	Golv-vägg vinkel		X
9	Innerhörn		X
10	Golv-vägg vinkel		X
11	Innerhörn		X
12	Golv-vägg vinkel		X
13	Stort avloppsrör, DN110	X	
14	Litet avloppsrör, DN50	X	
15	Vid Jafobrunnen		X
16	Vid Purusbrunnen		X
17	Vid Blücherbrunn		X
18	Vid mittskarv		X

Punkt 13: Det var blött runt halva röret, bredd 5–8 cm.

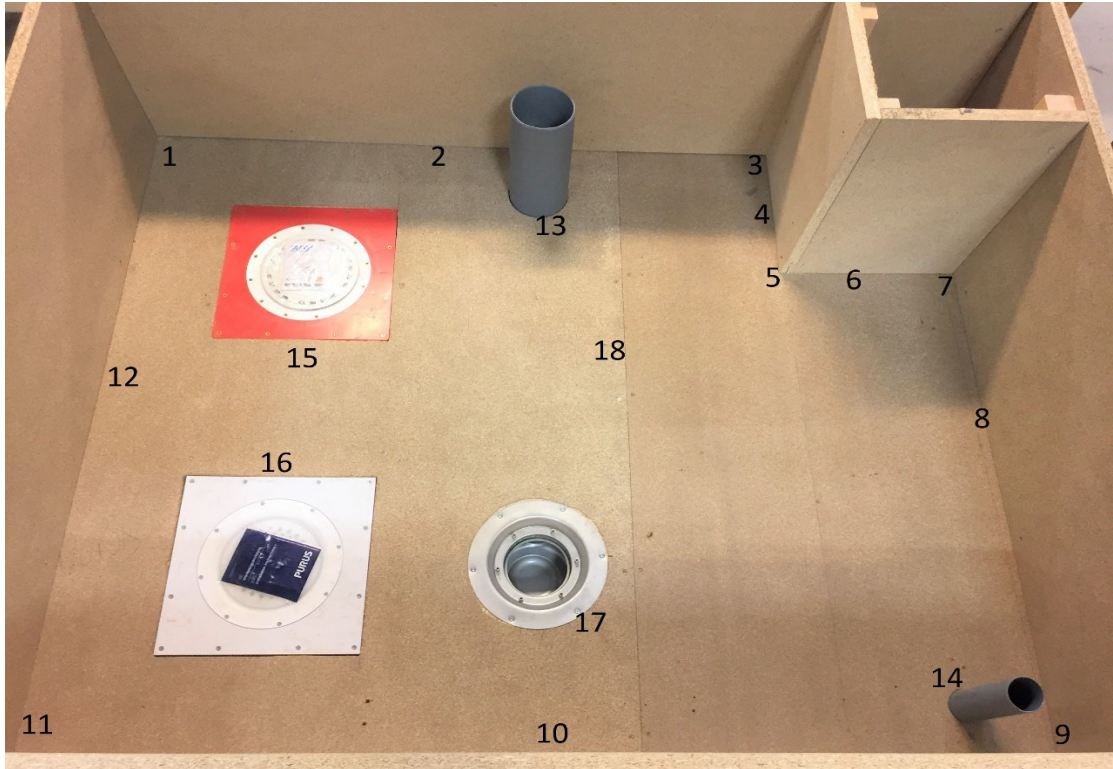
Kontrollpunkt	Placering	Läckage	Inga läckage
1	Innerhörn		X
2	Golv-vägg vinkel		X
3	Innerhörn		X
4	Golv-vägg vinkel		X
5	Ytterhörn		X
6	Golv-vägg vinkel		X
7	Innerhörn		X
8	Golv-vägg vinkel		X
9	Innerhörn	X	
10	Golv-vägg vinkel		X
11	Innerhörn	X	
12	Golv-vägg vinkel	X	
13	Stort avloppsrör, DN110	X	
14	Litet avloppsrör, DN50		X
15	Vid Jafobrunnen		X
16	Vid Purusbrunnen		X
17	Vid Blücherbrunnen	X	
18	Vid mittskarv		X

Punkt 9: Mindre läckage vid innerhörn.

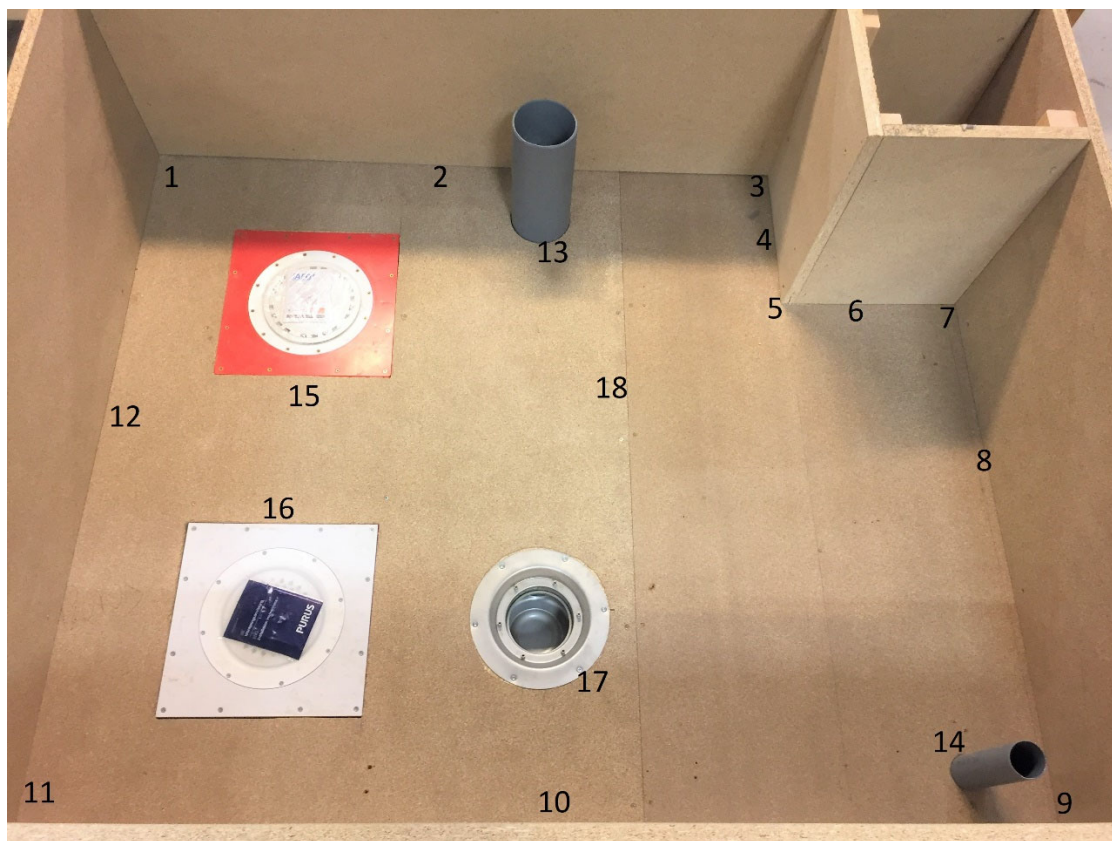
Kontrollpunkt	Placering	Läckage	Inga läckage
1	Innerhörn		X
2	Golv-vägg vinkel		X
3	Innerhörn		X
4	Golv-vägg vinkel		X
5	Ytterhörn		X
6	Golv-vägg vinkel		X
7	Innerhörn		X
8	Golv-vägg vinkel		X
9	Innerhörn		X
10	Golv-vägg vinkel		X
11	Innerhörn		X
12	Golv-vägg vinkel	X	
13	Stort avloppsrör, DN110	X	
14	Litet avloppsrör, DN50	X	
15	Vid Jafobrunnen		X
16	Vid Purusbrunnen		X
17	Vid Blücherbrunnen		X
18	Vid mittskarv		X

Punkt 12: 4 mindre läckage av en enkronas storlek.

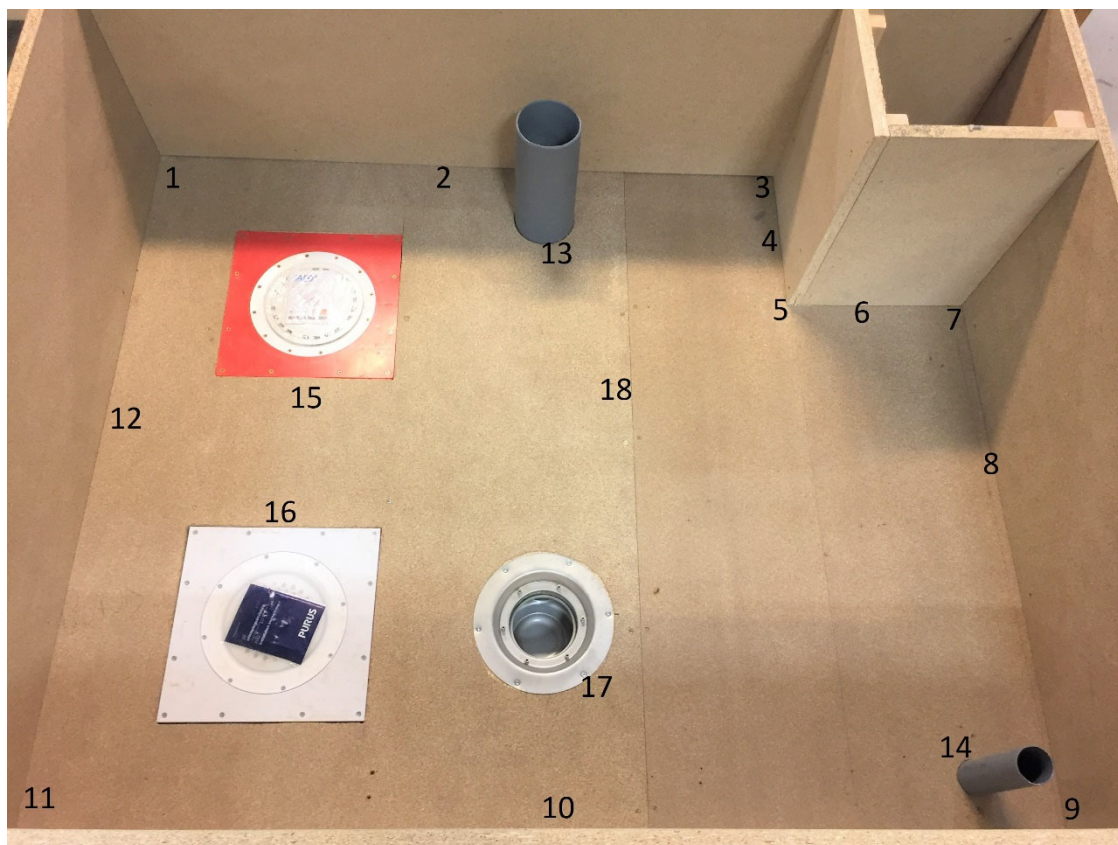
Kontrollpunkt	Placering	Läckage	Inga läckage
1	Innerhörn		X
2	Golv-vägg vinkel		X
3	Innerhörn		X
4	Golv-vägg vinkel		X
5	Ytterhörn		X
6	Golv-vägg vinkel		X
7	Innerhörn		X
8	Golv-vägg vinkel		X
9	Innerhörn		X
10	Golv-vägg vinkel		X
11	Innerhörn		X
12	Golv-vägg vinkel		X
13	Stort avloppsrör, DN110	X	
14	Litet avloppsrör, DN50	X	
15	Vid Jafobrunnen		X
16	Vid Purusbrunn		X
17	Vid Blücherbrunn		X
18	Vid mittskarv		X

Punkt 13: Det var blött runt hela röret, bredd 2–5 cm.

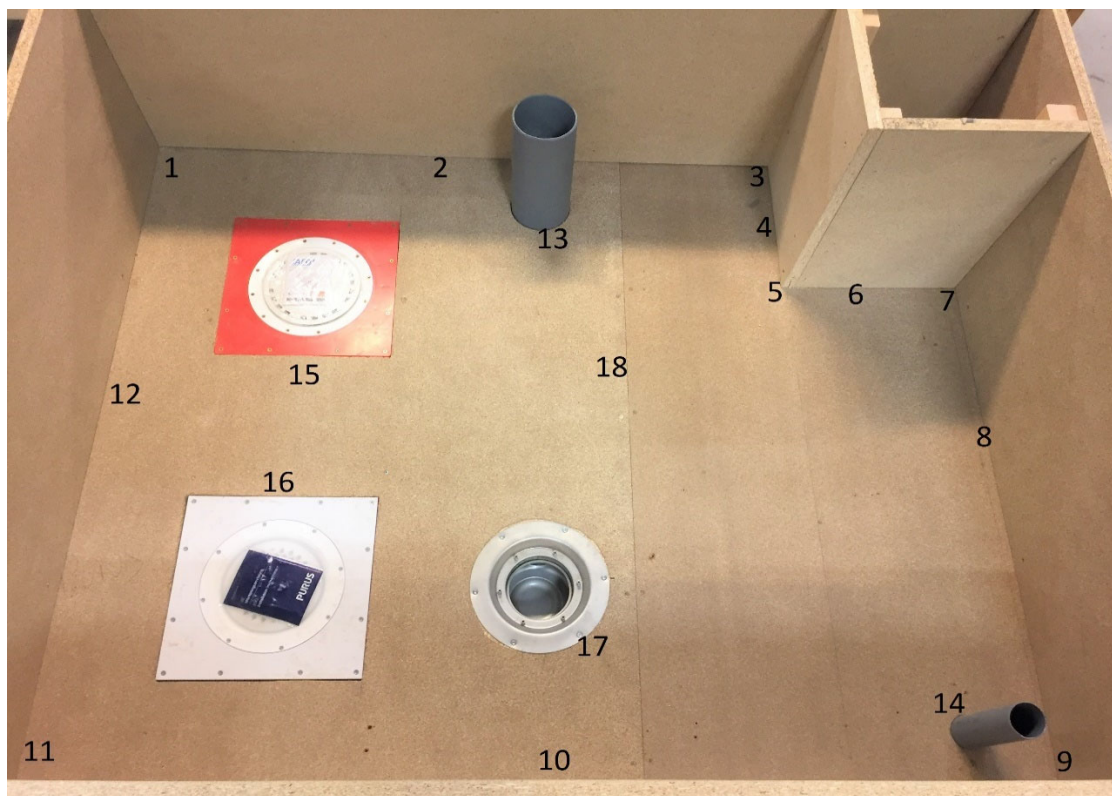
Kontrollpunkt	Placering	Läckage	Inga läckage
1	Innerhörn		X
2	Golv-vägg vinkel	X	
3	Innerhörn		X
4	Golv-vägg vinkel		X
5	Ytterhörn		X
6	Golv-vägg vinkel		X
7	Innerhörn		X
8	Golv-vägg vinkel		X
9	Innerhörn		X
10	Golv-vägg vinkel		X
11	Innerhörn		X
12	Golv-vägg vinkel	X	
13	Stort avloppsrör, DN110	X	
14	Litet avloppsrör, DN50	X	
15	Vid Jafobrunnen		X
16	Vid Purusbrunnen		X
17	Vid Blücherbrunnen		X
18	Vid mittskarv		X

Punkt 2: 1 mindre läckage, längd 6-7 cm.
