Funktionsprovning av tätskiktsystem för våtutrymmen 2022

Ulf Antonsson, Ulf Berntsson, Bengt Nordling, Ingvar
Demker och Mia Sjöqvist

RISE Rapport 2022:15

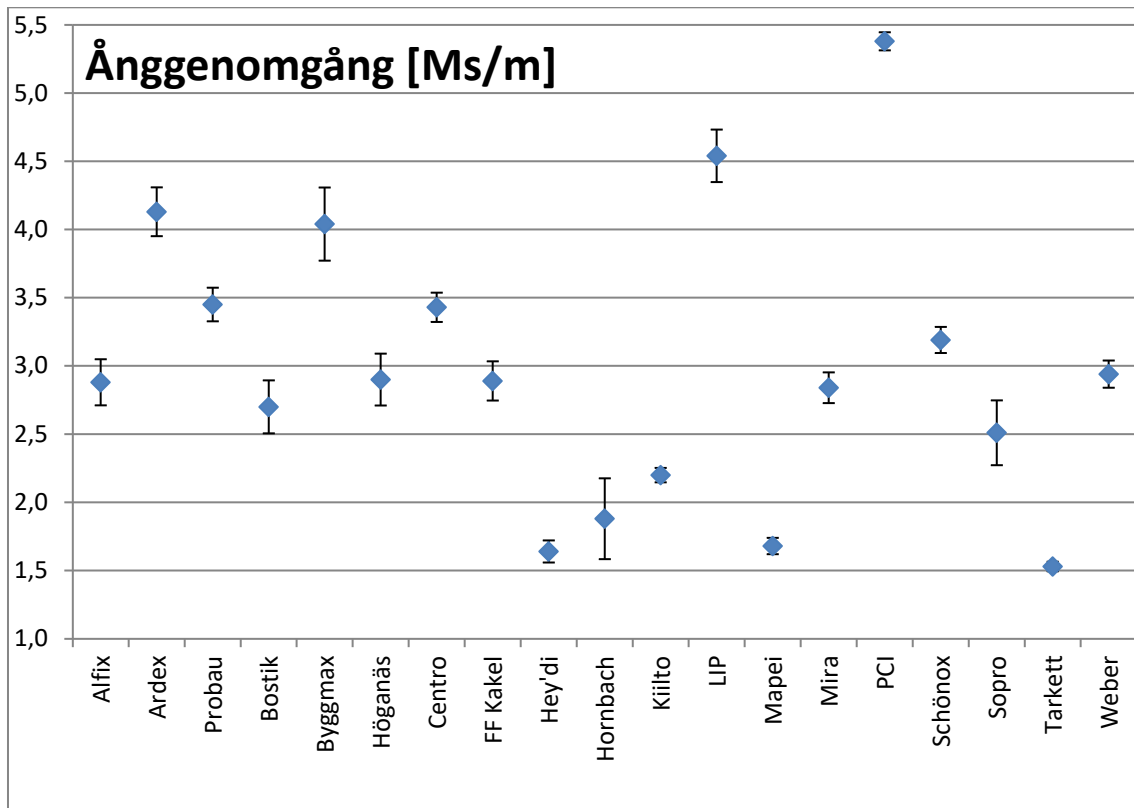
Diagram 1. Ånggenomgångsmotståndet i Ms/m för alla folier som provats 2022.

Vi noterar vidare att 4 av 19 tätskiktssystem har ett lägre vattenånggenomgångsmotstånd än vid senaste undersökningen. Noterbart är också att PVC tätskiktet, TarkoDry, är ett av de tätskikten med lägst vattenånggenomgångsmotstånd.
